Asbestinventarisatetest

Hasseltse dreef 109, 3512 Hasselt

Attestnummer : 20231212-000373.000

Uitgegeven op : 12.12.2023

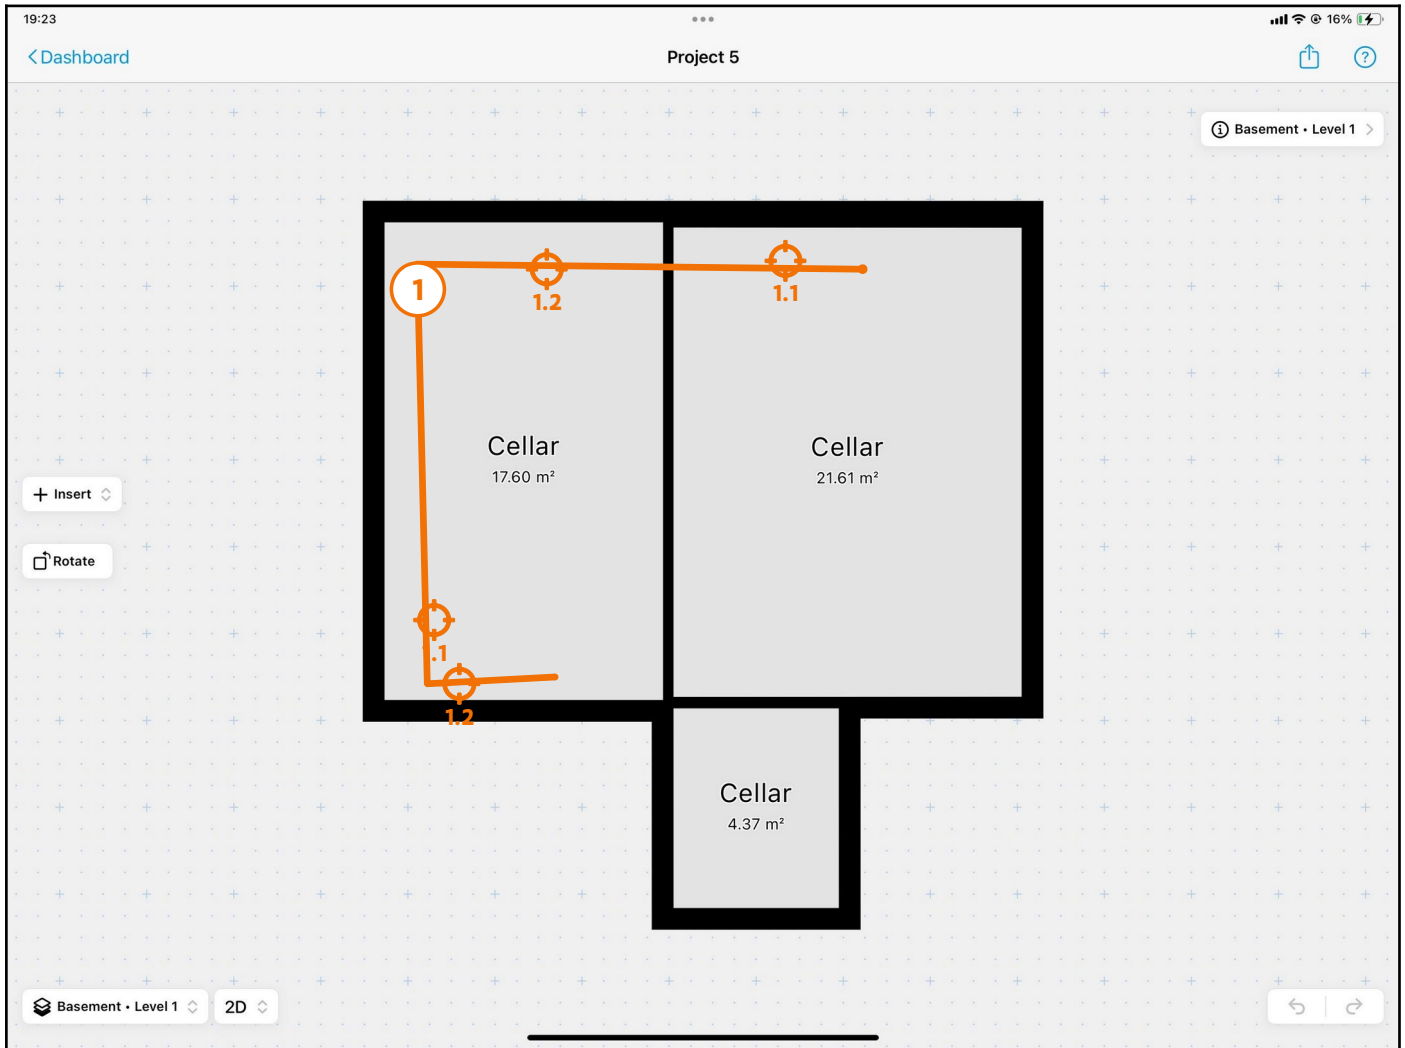
Plan 1.4: Leidingisolatie

Beschrijving	Type	Actie
1. Leidingisolatie	Asbestmateriaal	Verwijderen
1.1 Code: MM3 Leiding recht	Mengmonster	-
1.2 Code: MM4 Leiding bocht	Mengmonster	-

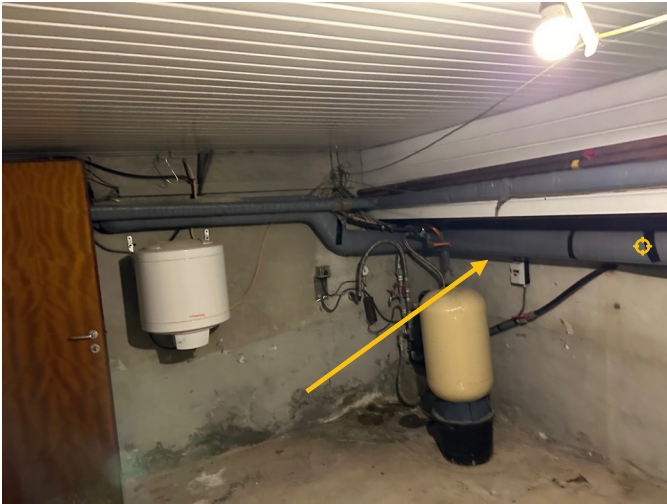
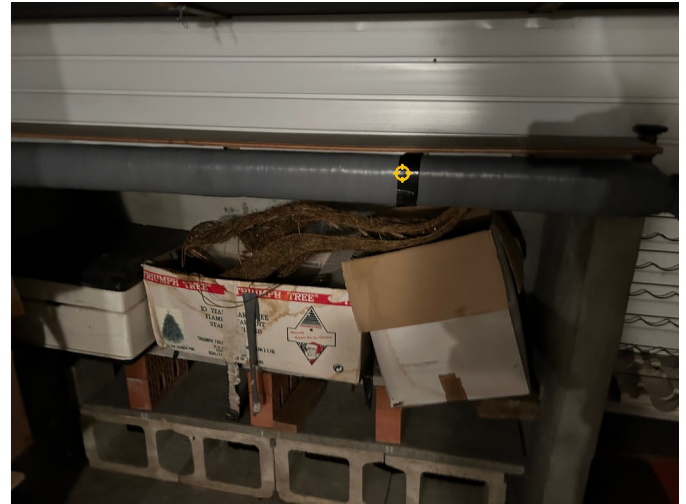
Het asbestmateriaal valt onder de mijlpaal van 2034.

Zeker niet zelf verwerken. De toepassing is veilig afgesloten maar zou toch moeten verwijderd worden.

Eindbeoordeling materiaalrisico	Zeer laag materiaalrisico en/of zeer lage kans op vezelvrijgave
Opmerking	De toepassing is volledig ingetaped.

Gebondenheid	Categorie 2: niet-hechtgebonden met matrix
Asbestsoort (vezeltype)	Amfibool aanwezig, uitgezonderd crocidoliet
Asbestconcentratie	Laag (< 50%)
Afschermingsgraad van het gehele materiaal	Enkel randen niet afgeschermd maar geen contact met binnenluchtstromen
Toestand van het materiaal	Onbeschadigd, niet verweerd

#	Type	Referentie	Resultaat
1.1	Mengmonster	MM3 Leiding recht	Amosiet
1.2	Mengmonster	MM4 Leiding bocht	Amosiet

Beschrijving	Leidingisolatie
Omgeving	Binnen
Primaire drager	HVAC infrastructuur en uitrusting

Asbestmateriaal	In-situ afwerkingslagen - Thermische isolatie
Bindmiddel van asbestmateriaal	Gips - kalk
Gebondenheid op basis van bindmiddel	Niet-hechtgebonden
Hoeveelheid (lengte - omtrek - dikte - aantal)	<ul style="list-style-type: none"> • 10,00 m - 0,50 cm - 1,00 cm - 1 stuk • 5,00 m - 0,30 cm - 1,00 cm - 1 stuk
Totaal volume	< 0,001 m ³
Eenvoudig bereikbaar	Ja
Bevestigingswijze	<ul style="list-style-type: none"> • Verlijmd, ingegoten, versmeerd
Identificatiemethode	Vaststelling met monstername
Destructieve handeling voor identificatie	Nee

Verwijderen

- Verwijder dit asbestmateriaal zo snel mogelijk. Volg de toestand goed op.

- Hermetische zone (erkend asbestverwijderaar)
<https://ovam.vlaanderen.be/wie-mag-wat-verwijderen>

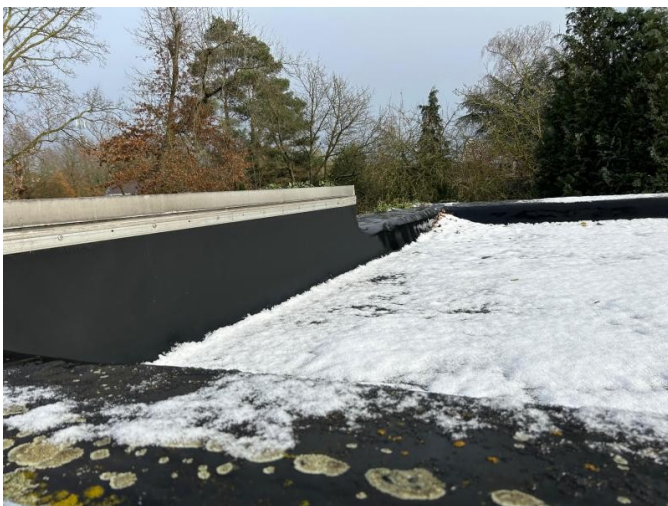
EPDM = Niet-asbestverdacht

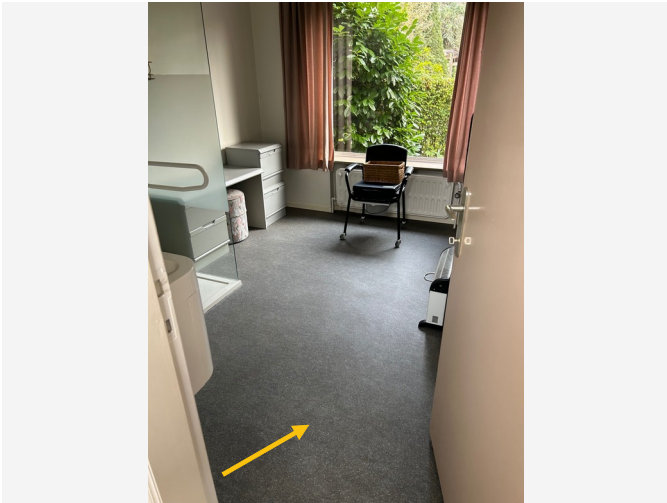
Niet-asbestverdachte zeilen

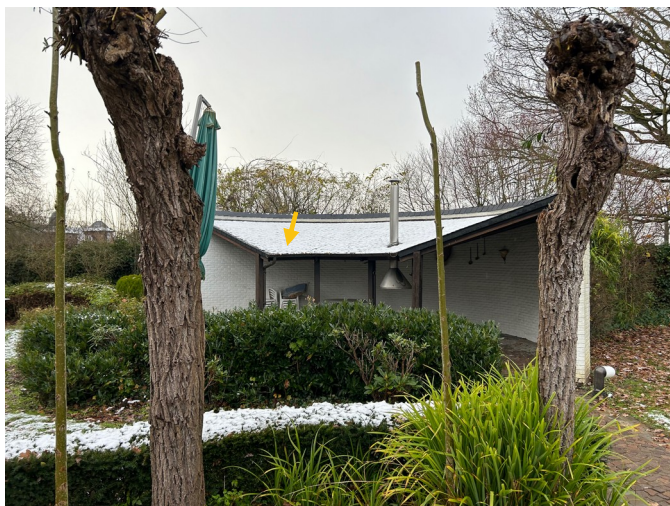
Natuurleien

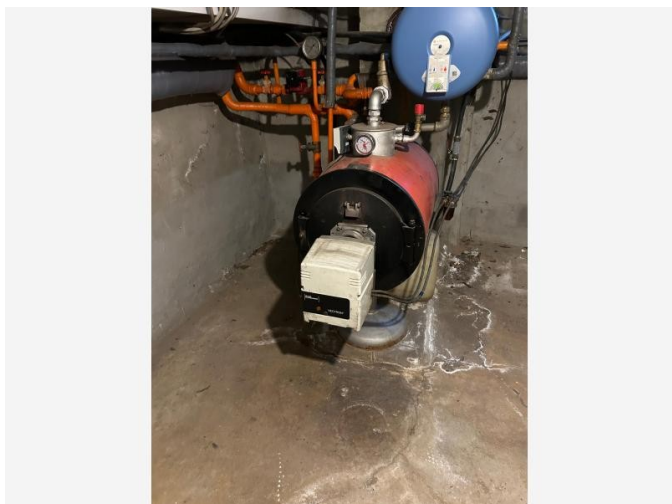
CV Ketel is van risicojaar. Niet teruggevonden in databank maar bevat vermoedelijk asbesthoudende materialen. (Pakking, branddeur,...) bij onderhoud laten nakijken en indien nodig de onderdelen laten vervangen?.

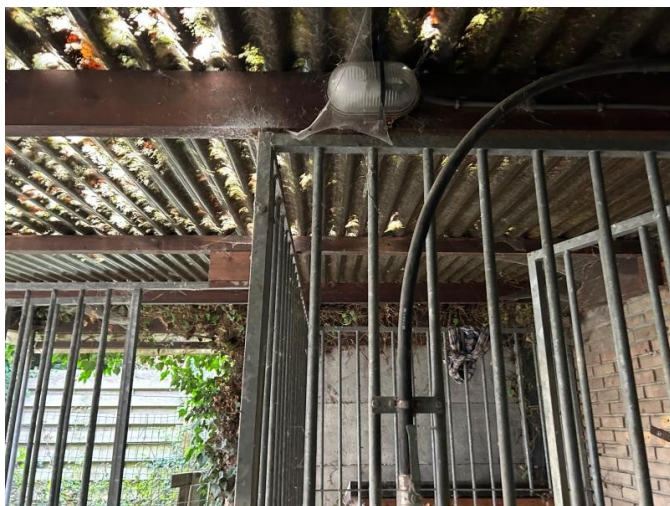
Niet-asbestverdachte golfplaten

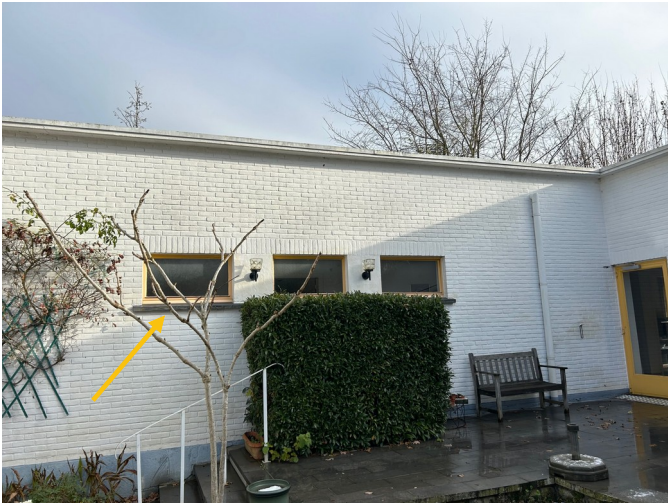
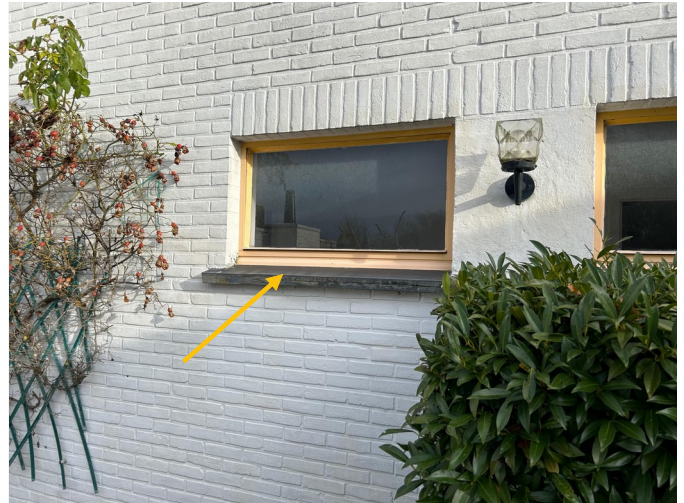
Fiche 8: Vensterbanken buiten

Geen asbest

#	Type	Referentie	Resultaat
8.1	Puntmonster	MM8	Geen asbest

Beschrijving	Vensterbanken buiten
Omgeving	Buiten
Primaire drager	Wandopening verticaal (raam, deur, ...)
Bindmiddel van materiaal	Cement

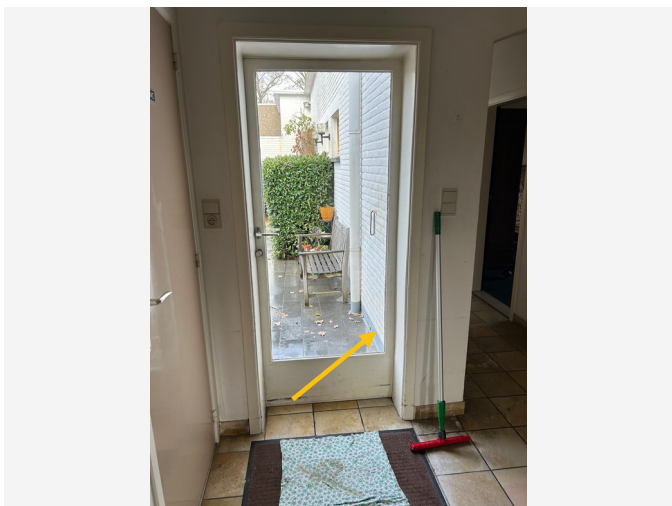
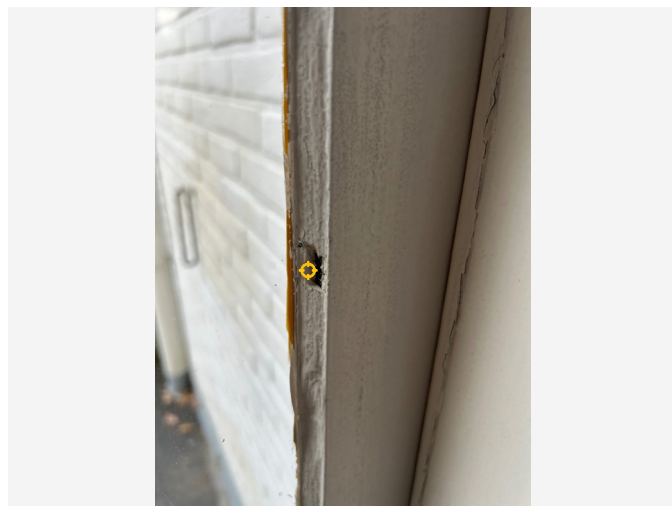
Geen asbest

#	Type	Referentie	Resultaat
9.1	Puntmonster	MM7	Geen asbest

Beschrijving	Mastiek achterdeur
Omgeving	Binnen
Primaire drager	Wandopening verticaal (raam, deur, ...)
Bindmiddel van materiaal	Kitten, mastiek, pasta

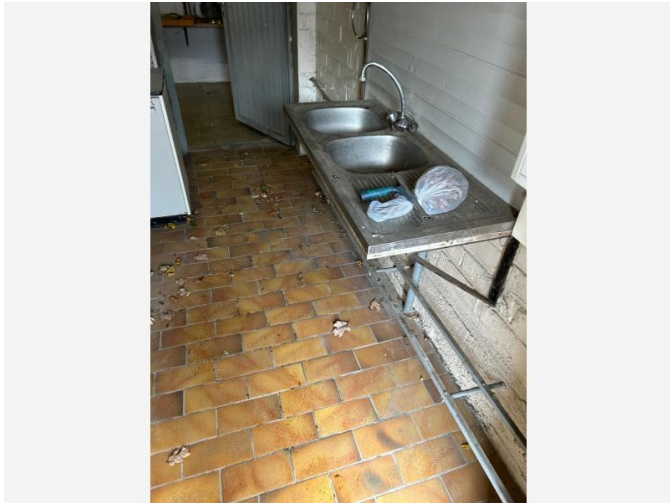
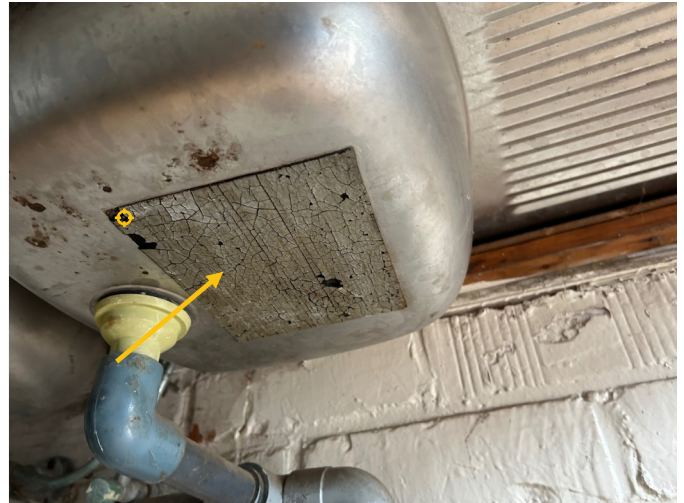
Geen asbest

#	Type	Referentie	Resultaat
10.1	Puntmonster	MM2	Geen asbest

Beschrijving	Dreunplaat onder lavabo werkkot
Omgeving	Binnen
Primaire drager	Dreunplaat
Bindmiddel van materiaal	Kitten, mastiek, pasta

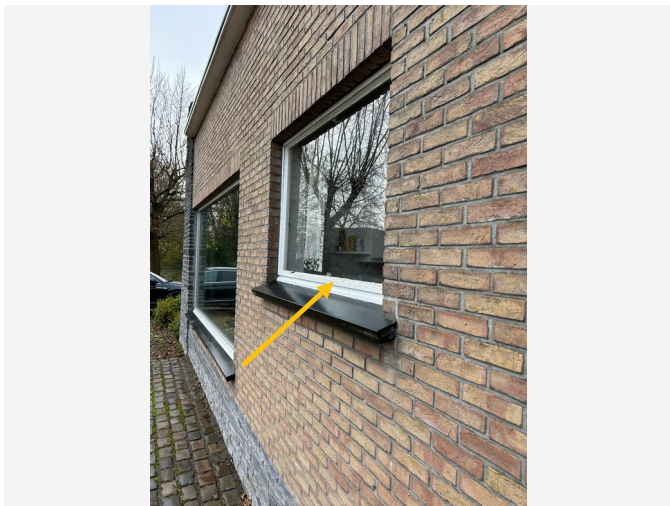
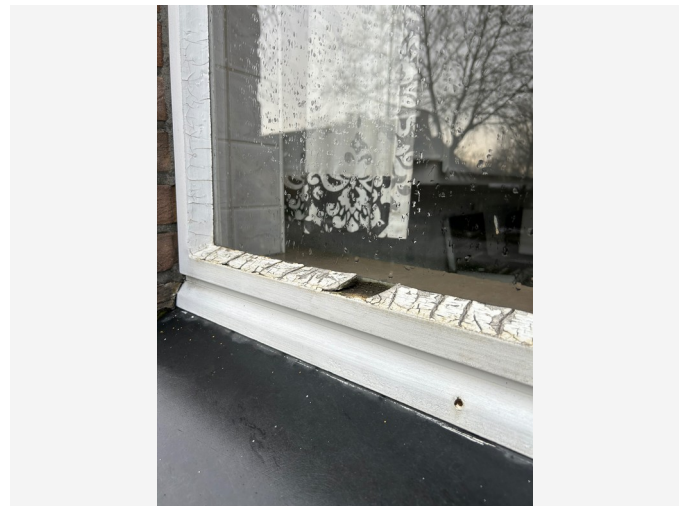
Geen asbest

#	Type	Referentie	Resultaat
11.1	Puntmonster	MM5 Mastiek ramen	Geen asbest

Beschrijving	Mastiek ramen
Omgeving	Buiten
Primaire drager	Wandopening verticaal (raam, deur, ...)
Bindmiddel van materiaal	Kitten, mastiek, pasta

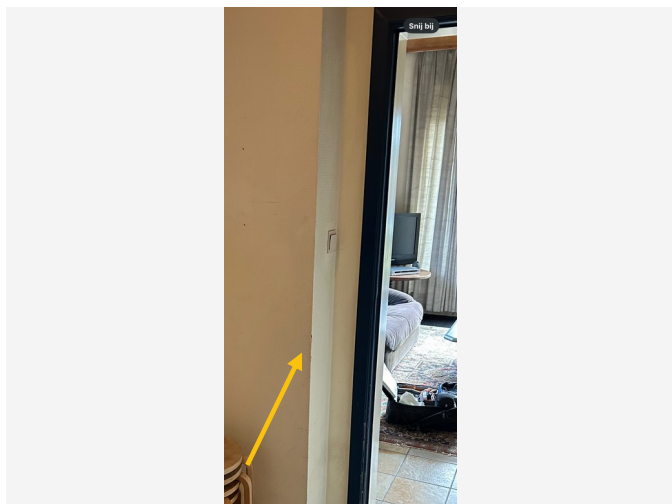
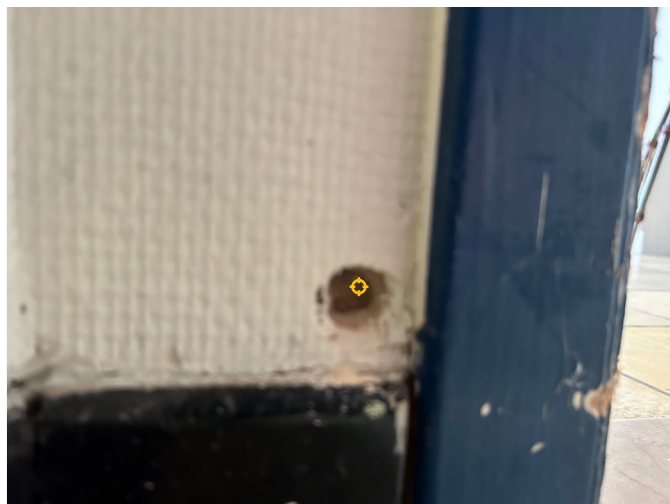
Geen asbest

#	Type	Referentie	Resultaat
12.1	Mengmonster	MM1	Geen asbest

Beschrijving	Pleisterwerk muren
Omgeving	Binnen
Primaire drager	Binnenwand
Bindmiddel van materiaal	Gips - kalk

Gebondenheid op basis van bindmiddel	Niet-hechtgebonden
Hoeveelheid (oppervlakte - dikte - aantal)	• 320,00 m ² - 1,00 cm - 1 stuk
Totaal volume	3,20 m ³
Identificatiemethode	Vaststelling met monstername
Destructieve handeling voor identificatie	Nee
Opmerking	Geen pleisterwerk in CV ruimte aanwezig

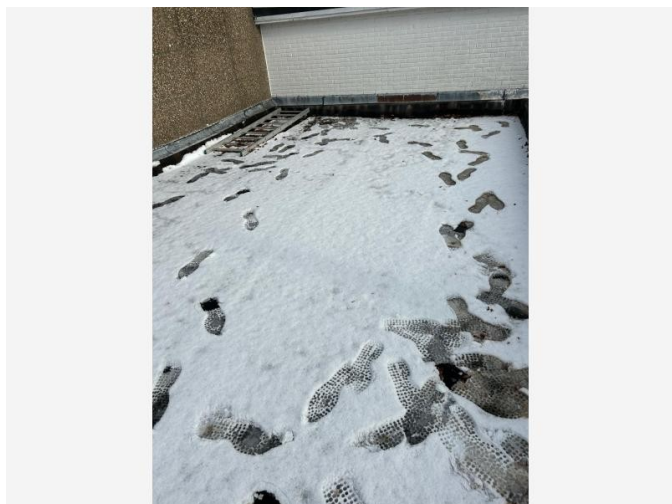
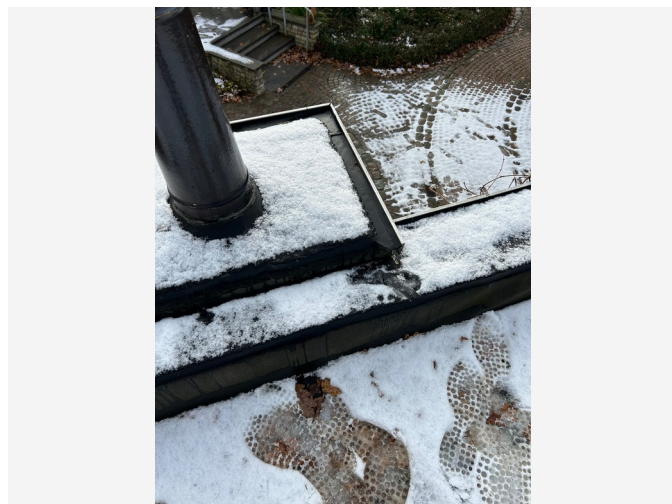
Geen asbest

#	Type	Referentie	Resultaat
13.1	Puntmonster	MM6	Geen asbest

Beschrijving	Roofing
Omgeving	Buiten
Primaire drager	Plat dak
Bindmiddel van materiaal	Bitumen (roofing, teer, asfalt)
